# **ANALISIS PENGARUH KEMIRINGAN *UPPER FACE* TERHADAP KESTABILAN BLOK BAJI DI KUARI PENAMBANGAN ANDESIT SITE SOMOREJO, CV. GUNUNG MULIA, DESA SOMOREJO, KECAMATAN BAGELEN, KABUPATEN PURWOREJO, PROVINSI JAWA TENGAH**

*CV. Gunung Mulia is a business entity engaged in the andesite mining industry. The mining area uses an open mining system (surface mining) with the quarry mining method. There were many landslides in the research location. After performing a kinematic analysis using the stereographic method, two discontinuity areas were found in the form of major and minor joints that form wedge blocks on the mining slope. In analyzing the stability of the wedge block, one of the important parameters required is the orientation of the upper face. The method used is limit equilibrium wedge method. Based on the research result, it was found that the orientation of the angle of the slope greatly affects the value of the factor of safety. The gentler the angle of the slope, the higher the safety factor. As a recommendation, it is hoped that the upper face angle will be leveled again so that it can increase the FK value, which is at least 7° with an FK value of 5.93*

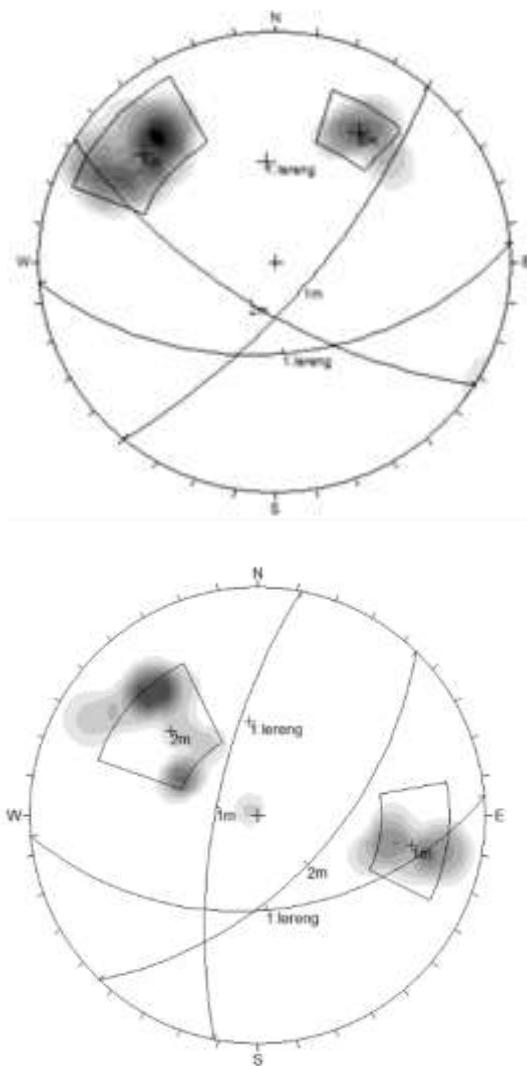
*Plotting* orientasi bidang diskontinuitas dengan proyeksi stereografis dapat dilihat pada gambar 1. Gambar tersebut merupakan analisis dari bidang diskontinuitas berupa kekar pada kedua lokasi. Analisis ini menggunakan bantuan perangkat lunak *Dips* yang mana kriteria blok baji terpenuhi yakni dengan syarat terdapat dua arah umum kekar yang saling berpotongan, dengan besar sudut perpotongan lebih kecil dari besar sudut kemiringan lereng. Gambar 2 hingga gambar 9 merupakan analisis kesetimbangan blok baji menggunakan bantuan perangkat lunak *Swedge* yang sudutnya divariasikan dari  $0^\circ$  hingga  $7^\circ$ .

Gambar 1. Hasil *Plotting* Orientasi Bidang Diskontinuitas dengan Proyeksi Stereografis Lokasi 1 dan 2

No	Blok	Bidang Diskontinuitas (Dip/Dip Direction)
1	Lokasi 1	Major: $23^\circ / N 215^\circ E$ Minor: $17^\circ / N 126^\circ E$
2	Lokasi 2	Major: $34^\circ / N 134^\circ E$ Minor: $21^\circ / N 281^\circ E$

Lokasi	$\psi_f^\circ$	$\psi_i^\circ$	Syarat Kinematik	Potensi Longsor
1	43	60	$\psi_f < \psi_i$	Tidak berpotensi
2	45	20	$\psi_f > \psi_i$	Berpotensi

Orientasi arah umum kekar di lokasi 1 tidak menunjukkan potensi longsor, sedangkan lokasi 2 memenuhi kriteria potensi longsor baji dengan dua arah umum kekar yang saling berpotongan dan nilai sudut perpotongan kedua arah umum yang lebih kecil dari sudut kemiringan lereng. Selain itu Blok baji di lokasi 1 tidak termasuk kriteria baji yang dapat longsor oleh Brawner & Milligan (1971) dalam buku Dunchan *rock slope engineering 5<sup>th</sup> edition* (2018) sedangkan geometri blok baji di lokasi 2 adalah blok baji yang dapat longsor oleh karena itu dilakukan perhitungan faktor keamanan

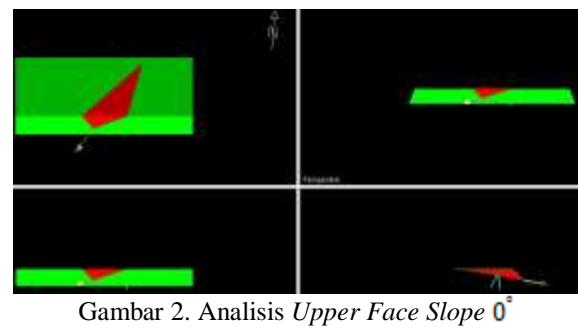
Gambar 2. Analisis *Upper Face Slope 0°*

Upper Face (°)	Faktor Keamanan	Berat Baji (Ton)	Kondisi Bidang A dan B
0	7,4	13632,5	Saling Berpotongan
1	7,31	14919,2	Saling Berpotongan
2	7,2	16504,1	Saling Berpotongan
3	7,07	18505,1	Saling Berpotongan
4	6,91	21112,2	Saling Berpotongan
5	6,69	24651,1	Saling Berpotongan
6	6,39	29732,3	Saling Berpotongan
7	5,93	37647,8	Saling Berpotongan

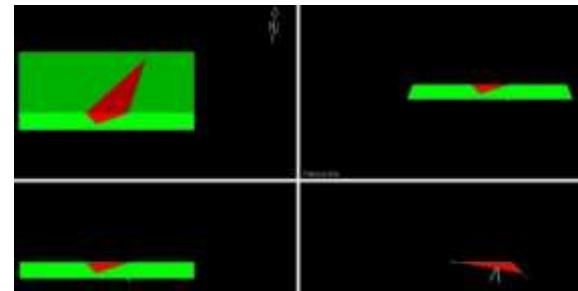
Gambar 3. Analisis *Upper Face Slope 1°*

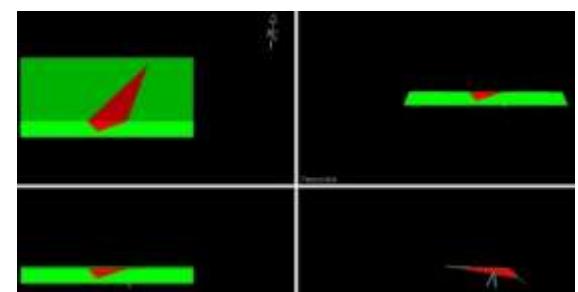
Gambar 4. Analisis *Upper Face Slope 2°*

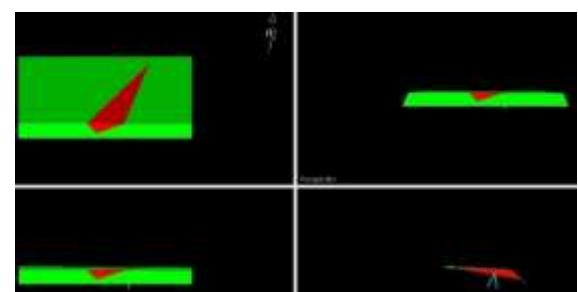
Gambar 5. Analisis *Upper Face Slope 3°*

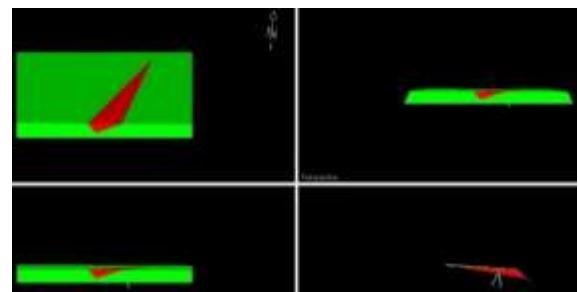
Gambar 6. Analisis *Upper Face Slope 4°*

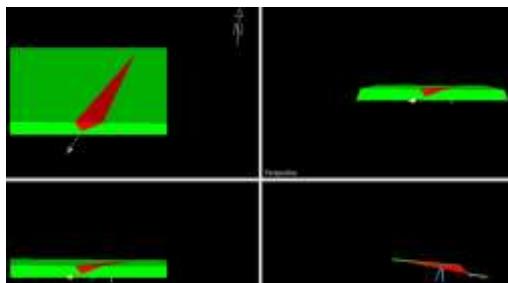
Gambar 7. Analisis Upper Face Slope 5°

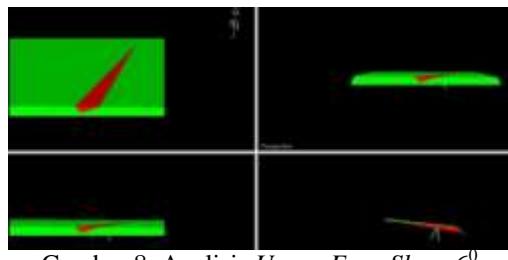
Gambar 8. Analisis Upper Face Slope 6°

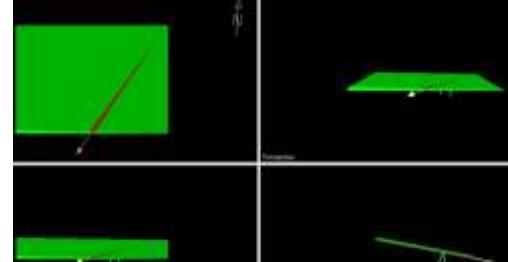
Gambar 9. Analisis Upper Face Slope 7°

Pemilihan metode kesetimbangan batas sederhana didasari atas faktor tidak terdapatnya *tension crack*, tidak terdapat *rock bolt*, dan pengaruh beban dari kerja alat berat di atas lereng belum termasuk. Untuk karakteristik massa batuan digunakan pembobotan RMR dengan nilai 66 dengan nilai GSI 61 Nilai faktor keamanan di lokasi 2 untuk sudut  $0^{\circ}$  adalah 7,4 dan untuk sudut  $7^{\circ}$  adalah 5,93.

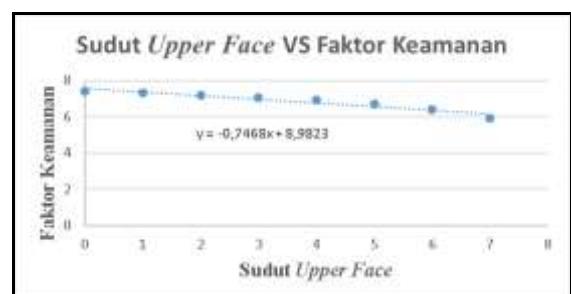
Gambar 10. Analisis Sudut Kemiringan Upper face terhadap FK

1. Kelas massa batuan Andesit di lokasi penelitian termasuk batuan kelas II (baik) dengan nilai RMR 66 dan GSI 61.
2. Kekuatan massa batuan Andesit adalah 17,541 Mpa.
3. Lokasi 1 tidak menunjukkan adanya potensi longsor, sedangkan lokasi 2 menunjukkan adanya potensi longsor baji.
4. Semakin tinggi sudut kemiringan *upper face* maka semakin rendah juga faktor keamanan.
5. Rekomendasi geometri jenjang adalah tinggi 6 meter, lebar 9 meter dan sudut kemiringan 60°. Sedangkan tinggi tanggul pengaman adalah 1,24 meter.
6. Nilai FK minimal dengan *upper face* 7° adalah 5,93.

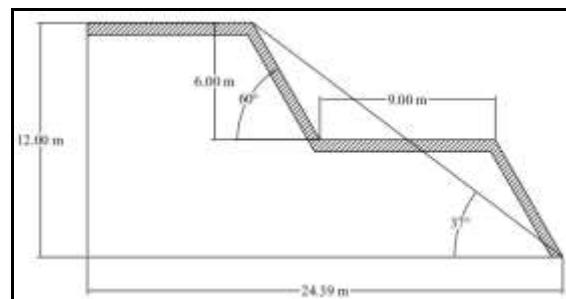
Gambar 11. Rancangan Geometri Jenjang

Penentuan Geometri lereng sesuai dengan aturan pemerintah yaitu tinggi 6-meter untuk *single slope*, lebar 9 meter dengan sudut  $60^{\circ}$ . Tinggi *overall slope* adalah 12 meter dengan kemiringan  $37^{\circ}$ . Berdasarkan regulasi pembuatan tanggul pengaman minimal 1-meter ditambah 4% dari ketinggian lereng yaitu tinggi tanggul adalah 1,24 meter.

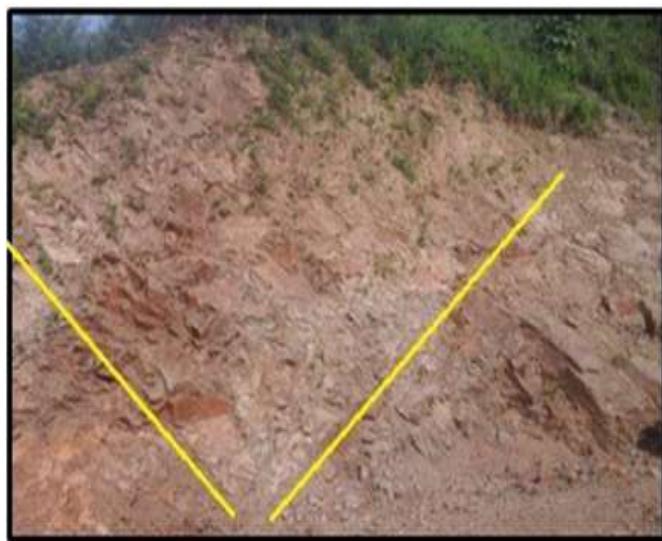
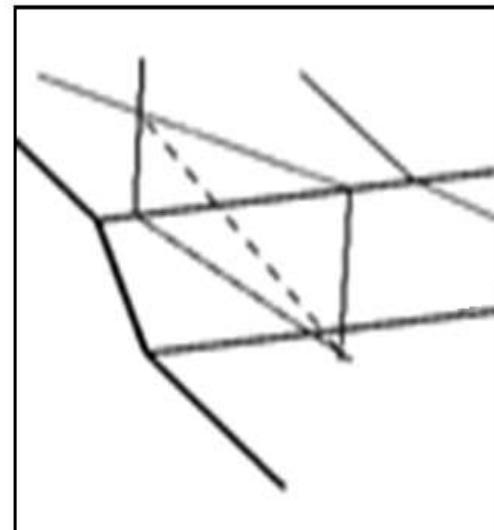
Gambar 12. Geometri Blok Baji di Lokasi 1

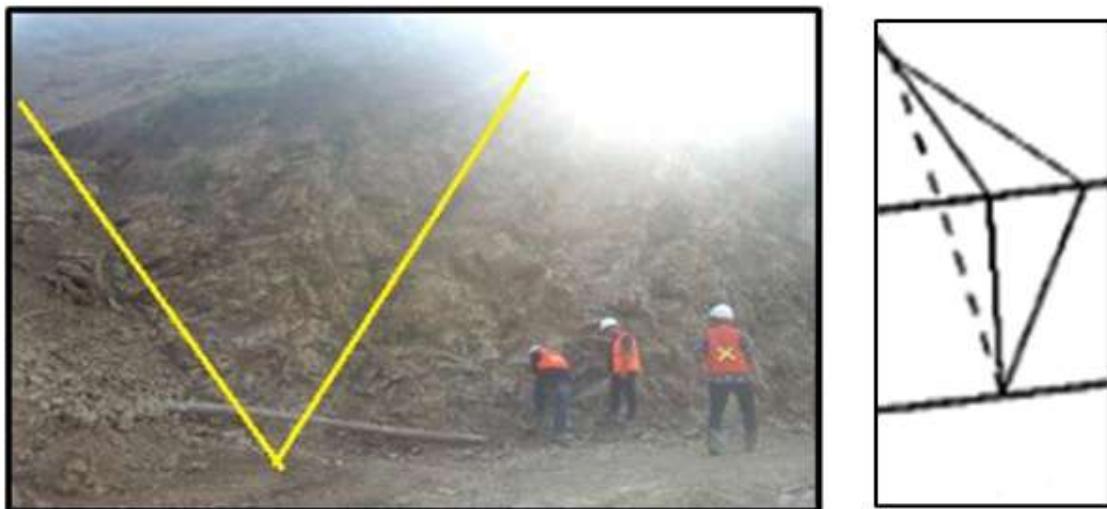
Gambar 13. Geometri Blok Baji di Lokasi 2

Menurut Brawner dan Milligan (1971) dalam buku Dunchan *rock slope engineering 5<sup>th</sup> edition* (2018) terdapat dua jenis potensi blok baji. Pertama, potensi blok baji yang dapat runtuh dan kedua adalah potensi blok baji yang tidak dapat runtuh. Berdasarkan kenampakan kondisi massa batuan pembentuk lereng pada lokasi penelitian didapatkan bahwa longsoran yang terbentuk di lokasi 1 adalah geometri baji yang tidak berpotensi longsor (gambar 12) dikarenakan masih ada bagian dari blok yang belum tergalih. Sedangkan pada lokasi bagian barat (gambar 13) hasil penelitian menunjukkan geometri baji yang berpotensi longsor. Oleh karena itu pada lokasi 2 dilakukan perhitungan kesetimbangan batas baji dengan kesetimbangan batas sederhana untuk mengetahui nilai faktor keamanan.
